## Rapport de mission de repérage des matériaux et produits contenant de l'amiante pour l'établissement du constat établi à l'occasion de la vente d'un immeuble bâti

A	INFORMATIONS GENERALES	
<b>A.1</b>	<b>DESIGNATION DU BATIMENT</b>	
Nature du bâtiment : <b>Château</b> Cat. du bâtiment : <b>Autres</b> Nombre de Locaux : Etage : Numéro de Lot : Référence Cadastrale : <b>NC</b> Date du Permis de Construire : <b>Non Communiquée</b> Adresse : <b>CHATEAU DE LA CHESNAIE 50 rue des montées 45100 ORLÉANS</b>	Escalier : Bâtiment : Porte : Propriété de: <b>DRFIPCENTRE VAL DE LOIRE ET LOIRET DIRECTION DE L'IMMOBILIER DE L'ETAT POLE DE GESTION DOMANIALE CS 84646 70 RUE DE LA BRETONNERIE 45000 ORLÉANS</b>	
<b>A.2</b>	<b>DESIGNATION DU DONNEUR D'ORDRE</b>	
Nom : <b>DRFIPCENTRE VAL DE LOIRE ET LOIRET DIRECTION DE L'IMMOBILIER DE L'ETAT</b> Adresse : <b>POLE DE GESTION DOMANIALE CS 84646 70 RUE DE LA BRETONNERIE 45000 ORLÉANS</b> Qualité :	Documents fournis : <b>Néant</b> Moyens mis à disposition : <b>Néant</b>	
<b>A.3</b>	<b>EXECUTION DE LA MISSION</b>	
<b>Rapport N° : 90235 DRFIPCENTRE VAL DE LOIRE ET LOIRET A</b> <b>Le repérage a été réalisé le : 31/05/2021</b> Par : <b>CHER Julien</b> N° cer

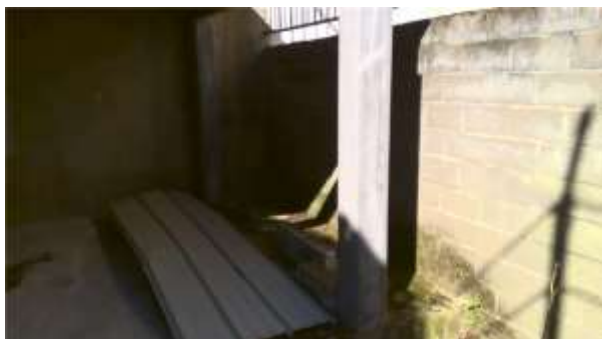
**ELEMENT : PILLIER n°1**

PILLIER n°2	Extérieur	Amiante ciment - Fibres ciment	B	Jugement personnel	MND

Nom du client	Numéro de dossier	Pièce ou local
DRFIPCENTRE VAL DE LOIRE ET LOIRET	90235 DRFIPCENTRE VAL DE LOIRE ET LOIRET	Appentis
Matériau	Date de prélèvement	Nom de l'opérateur
Amiante ciment - Fibres ciment		CHER Julien
Localisation		
PILLIER n°1 - Extérieur		
Résultat amiante		
Présence d'amiante ( )		
Résultat de la grille d'évaluation		
Evaluation périodique

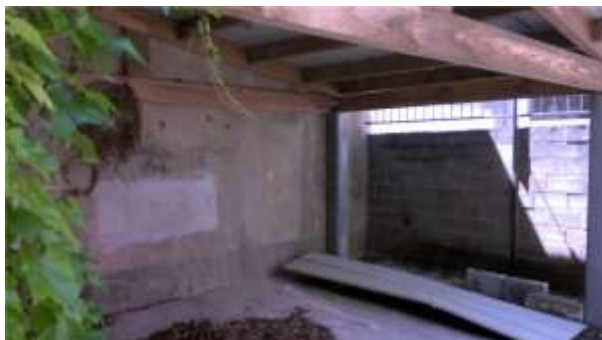
**ELEMENT : PILLIER n°2**

Nom du client	Numéro de dossier	Pièce ou local
DRFIPCENTRE VAL DE LOIRE ET LOIRET	90235 DRFIPCENTRE VAL DE LOIRE ET LOIRET	Appentis
Matériau	Date de prélèvement	Nom de l'opérateur
Amiante ciment - Fibres ciment		CHER Julien
Localisation		
PILLIER n°2 - Extérieur		
Résultat amiante		
Présence d'amiante ( )		
Résultat de la grille d'évaluation		
Evaluation périodique

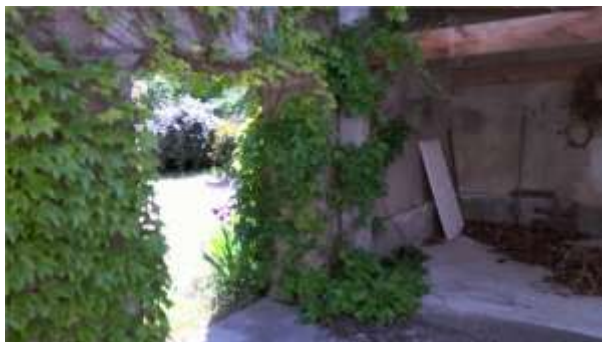
**ELEMENT : PILLIER n°3**

PILLIER n°3	Extérieur	Amiante ciment - Fibres ciment	B	Jugement personnel	MND

Nom du client	Numéro de dossier	Pièce ou local
DRFIPCENTRE VAL DE LOIRE ET LOIRET	90235 DRFIPCENTRE VAL DE LOIRE ET LOIRET	Appentis
Matériau	Date de prélèvement	Nom de l'opérateur
Amiante ciment - Fibres ciment		CHER Julien
Localisation		
PILLIER n°3 - Extérieur		
Résultat amiante		
Présence d'amiante ( )		
Résultat de la grille d'évaluation		
Evaluation périodique

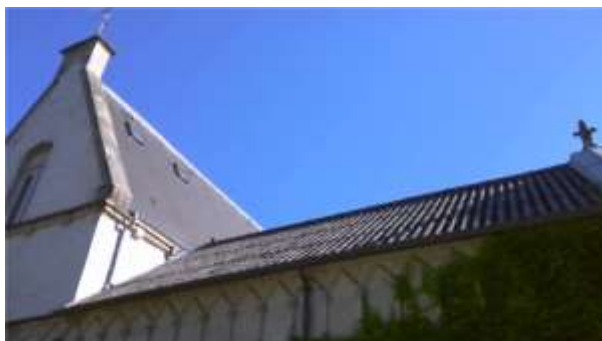
**ELEMENT : Toiture**

14	CHAPELLE	Toiture	Extérieur	Tôles fibrociment - Fibres ciment	B	Jugement personnel	MND

Nom du client	Numéro de dossier	Pièce ou local
DRFIPCENTRE VAL DE LOIRE ET LOIRET	90235 DRFIPCENTRE VAL DE LOIRE ET LOIRET	CHAPELLE
Matériau	Date de prélèvement	Nom de l'opérateur
Tôles fibrociment - Fibres ciment		CHER Julien
Localisation		
Toiture - Extérieur		
Résultat amiante		
Présence d'amiante ( )		
Résultat de la grille d'évaluation		
Evaluation périodique

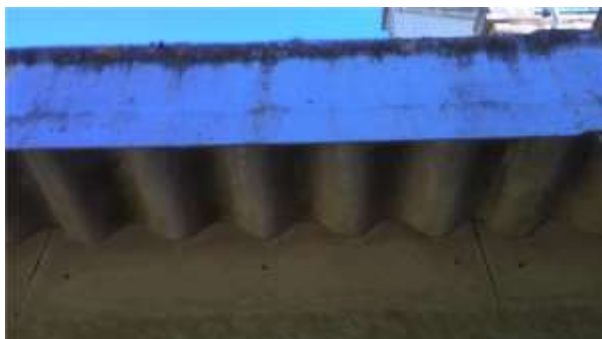
**ELEMENT : Toiture n°2**

Toiture n°2	Extérieur	RIVES DE TOITURE - Fibres ciment	B	Jugement personnel	MND

Nom du client	Numéro de dossier	Pièce ou local
DRFIPCENTRE VAL DE LOIRE ET LOIRET	90235 DRFIPCENTRE VAL DE LOIRE ET LOIRET	Garage
Matériau	Date de prélèvement	Nom de l'opérateur
RIVES DE TOITURE - Fibres ciment		CHER Julien
Localisation		
Toiture n°2 - Extérieur		
Résultat amiante		
Présence d'amiante ()		
Résultat de la grille d'évaluation		
Evaluation périodique

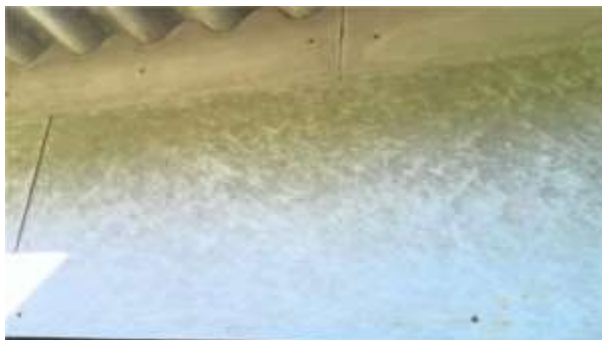
**ELEMENT : Cloisons**

Cloisons	Extérieur	Amiante ciment - Fibres ciment	B	Jugement personnel	MND

Nom du client	Numéro de dossier	Pièce ou local
DRFIPCENTRE VAL DE LOIRE ET LOIRET	90235 DRFIPCENTRE VAL DE LOIRE ET LOIRET	Garage
Matériau	Date de prélèvement	Nom de l'opérateur
Amiante ciment - Fibres ciment		CHER Julien
Localisation		
Cloisons - Extérieur		
Résultat amiante		
Présence d'amiante ( )		
Résultat de la grille d'évaluation		
Evaluation périodique
