**MAISON FORESTIERE  
SCHWEITZERHOF**

Dossier N° 2021-10-2906 #A

# Rapport de repérage des matériaux et produits contenant de l'amiante

Adresse : **SCHWEITZERHOF**  
**67700 SAVERNE**  
Référence cadastrale : **D / 6**  
Lot(s) de copropriété : **Sans objet** N° étage : **Sans objet**  
Nature de l'immeuble : **Maison individuelle**  
Étendue de la prestation : **Parties Privatives**  
Destination des locaux : **Habitation**  
Date permis de construire : **1840**

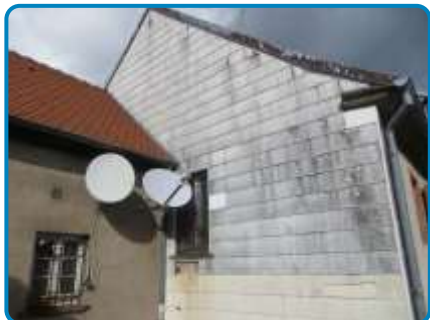
D.O. n° 2 sur Murs façades arrière Bardage  
Plaques fibre-ciment

ÉLÉMENT DE CONSTRUCTION		Localisation	Méthode	O/R	Photo
N°	DESIGNATION				
<b>Éléments extérieurs</b>					
3	Murs façades arrière Bardage Plaques fibre-ciment	Maison principale Extérieurs Extérieurs Propriété	Sur décision de l'opérateur	AC1

ÉLÉMENT DE CONSTRUCTION		Localisation		Décision		EC	Préco	Photo
N°	COMPOSANT / PARTIE	Local	Paroi	ZPSO	Réf./ZH			
3	Bardages et façades légères / Plaques	Maison principale Extérieurs Extérieurs Propriété			D2/A		AC1

AC1 : Action corrective de 1<sup>er</sup> niveau (arrêté du 12/12/2012)

Le type de matériau ou produit, la nature et l'étendue des dégradations et l'évaluation du risque de dégradation conduisent à conclure à la nécessité d'une action de remise en état limitée au remplacement, au recouvrement ou à la protection des seuls éléments dégradés. Il est rappelé l'obligation de faire appel à une entreprise certifiée pour le retrait ou le confinement.

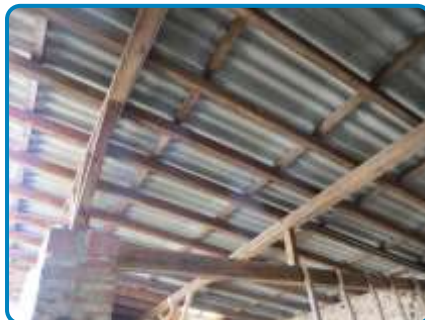
D.O. n° 3 sur Toit Plaques fibre-ciment

ÉLÉMENT DE CONSTRUCTION		Localisation	Méthode	O/R	Photo
N°	DESIGNATION				
9	Toit Plaques fibre-ciment	Maison principale Extérieurs Grange	Sur décision de l'opérateur	EP

<u>Justification</u> : Jugement personnel de l'opérateur (connaissance du matériau ou produit)						
9	Toitures / Plaques	Maison principale Extérieurs Grange			D3/A		EP

EP : Évaluation périodique (arrêté du 12/12/2012)

Le type de matériau ou produit, la nature et l'étendue des dégradations qu'il présente et l'évaluation du risque de dégradation ne conduisent pas à conclure à la nécessité d'une action de protection immédiate sur le matériau ou produit.

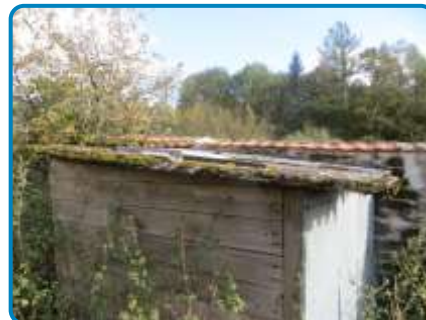
D.O. n° 4 sur Toit Plaques fibre-ciment

14	Toit Plaques fibre-ciment	Maison principale Extérieurs Poulailler	Sur décision de l'opérateur	AC2

<u>Justification</u> : Jugement personnel de l'opérateur (connaissance du matériau ou produit)						
14	Toitures / Plaques	Maison principale Extérieurs Poulailler			D4/A		AC2

AC2 : Action corrective de 2<sup>nd</sup> niveau (arrêté du 12/12/2012)

Le type de matériau ou produit, la nature et l'étendue des dégradations et l'évaluation du risque de dégradation conduisent à conclure à la nécessité d'une action concernant l'ensemble d'une zone, de telle sorte que le matériau ou produit ne soit plus soumis à aucune agression ni dégradation.
