DOSSIER DE DIAGNOSTICS TECHNIQUES

Type de Bien :	BUREAUX	Propriétaire :	D.R.E.A.L Champagne Ardennes
Adresse du bien :	44 rue TITON 51000 CHALONS EN CHAMPAGNE	Repérage effectué le :	12/03/2012
Référence cadastrale	Section nc Parcelle n° nc	Rapport effectué le :	29/03/2012
Etage et n° de lot	lot n° - 1er et 2ème étage

CONTENU DU DOSSIER DE DIAGNOSTIC TECHNIQUE :

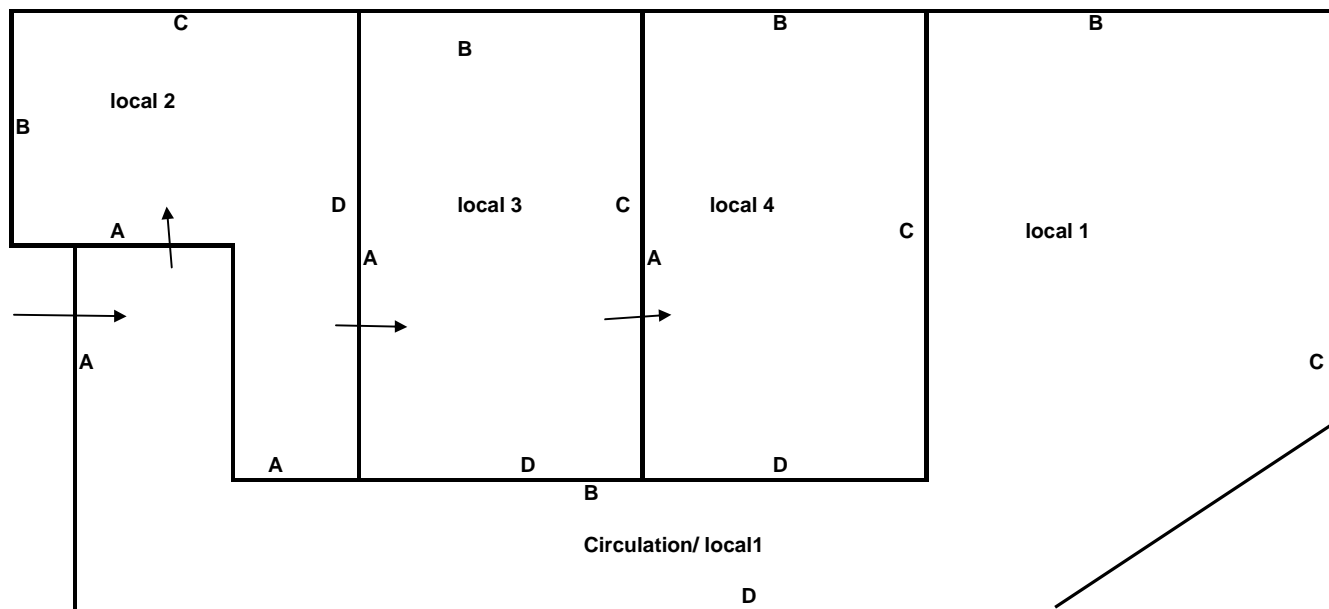
Schéma 2^{ème} étage 44 rue TITON 51000 CHALONS EN CHAMPAGNE

Légende : → sens du repérage

Le présent schéma de repérage est un schéma de circulation permettant de localiser les éléments repérés dans les différents rapports. Il est non coté et non contractuel.

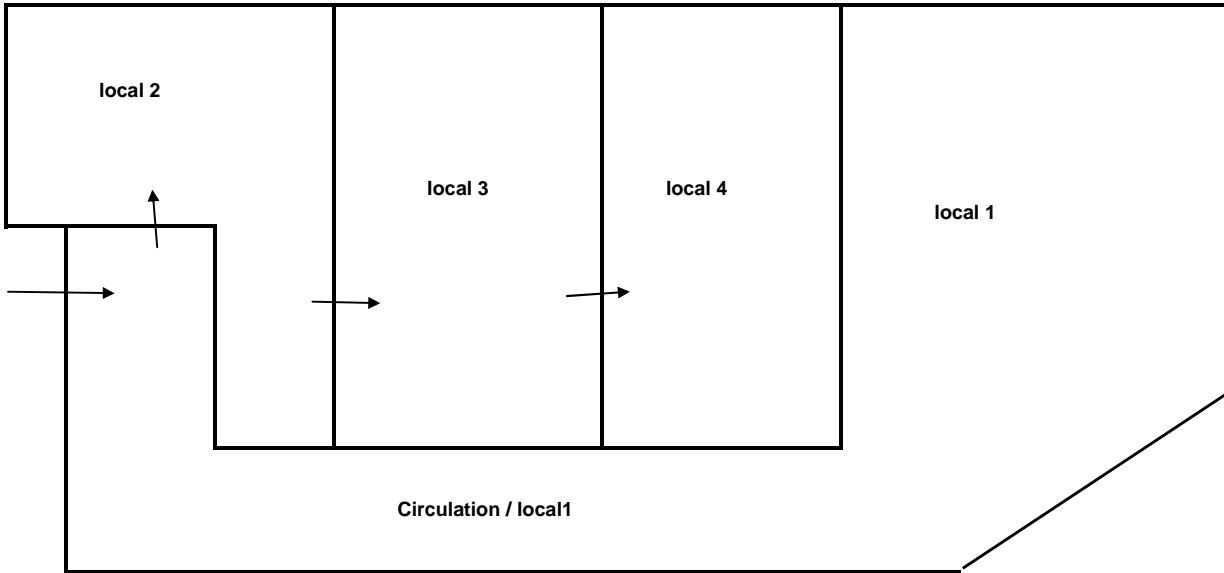
présence de matériaux contenant des fibres d'amiante

Le présent schéma de repérage est un schéma de circulation permettant de localiser les éléments repérés dans les différents rapports. Il est non coté et non contractuel.
